[宮繕工事]花山天文台

[宮繕工事]花山天文台. 京都大学大学院理学研究科附属天文台年次報告
2004, 2003年(平成15年): 48-49

7.2 花山天文台

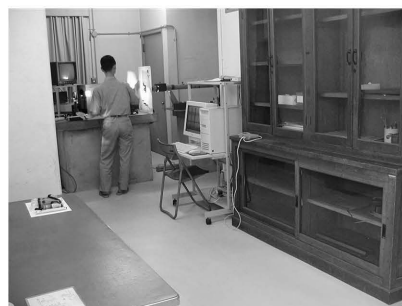
太陽光の分光スペクトルは CCD カメラで撮像され、直接パソコンに記録しています。従来、司令室より望遠鏡を制御していましたが、データを記録するパソコンは別室に置かれていたため、データの即時性が問題となっていました。そこで、司令室の隣室の壁を取り払い、一つの司令室として使用することにしました。これにより、観測の際に煩わしかった望遠鏡の制御とデータの取得が速やかに行えるようになりました。

(右) 施工後

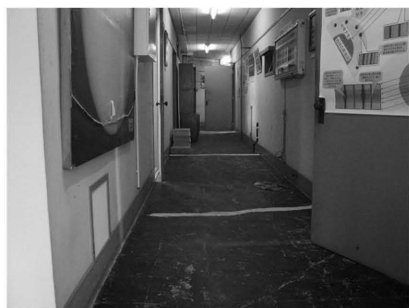
経年変化により硬化したPタイルがひび割れたり、はがれたりしてきたために張り替えました。張り替えた場所は、司令室、観測準備室、廊下と大分光観測室の一部です。

(左) 工事施工中

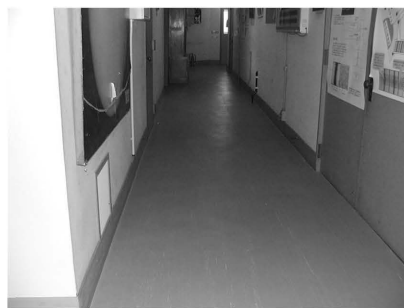
(右) 工事完了
